RELAZIONE GEOLOGICA

RELAZIONE DI FATTIBILITÀ GEOLOGICA

Località : Casalino – Comparto NU2b

Oggetto : **Costruzione edificio residenziale
STUDIO GEOLOGICO E SISMICO**

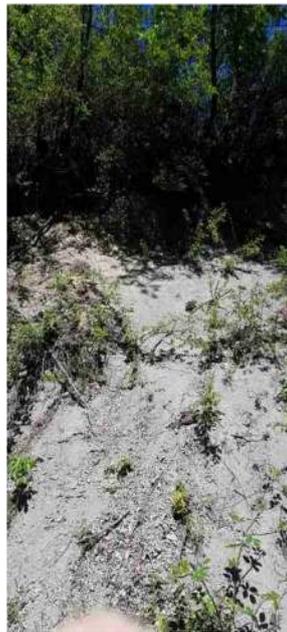
Foto 1: Affioramento di CTG nei pressi del sedime di progetto

Il panorama geologico della zona (vedi Tavola 1) è tipico della Successione epiligure, qui rappresentata dalla Formazione di Bismantova, che nel suo aspetto locale viene indicata dal Servizio Geologico, Sismico e dei Suoli della Regione Emilia-Romagna col nome di *Formazione di Contignaco (CTG)*; localmente si presenta sotto forma di argille, argille marnose e argille siltose strutturalmente ordinate, stratificate, con eventuale rara presenza di livelli arenitici. La stratificazione in affioramento spesso non è ben visibile a causa della vulnerabilità dei litotipi all'alterazione, che ne maschera l'andamento (vedi Foto 1).

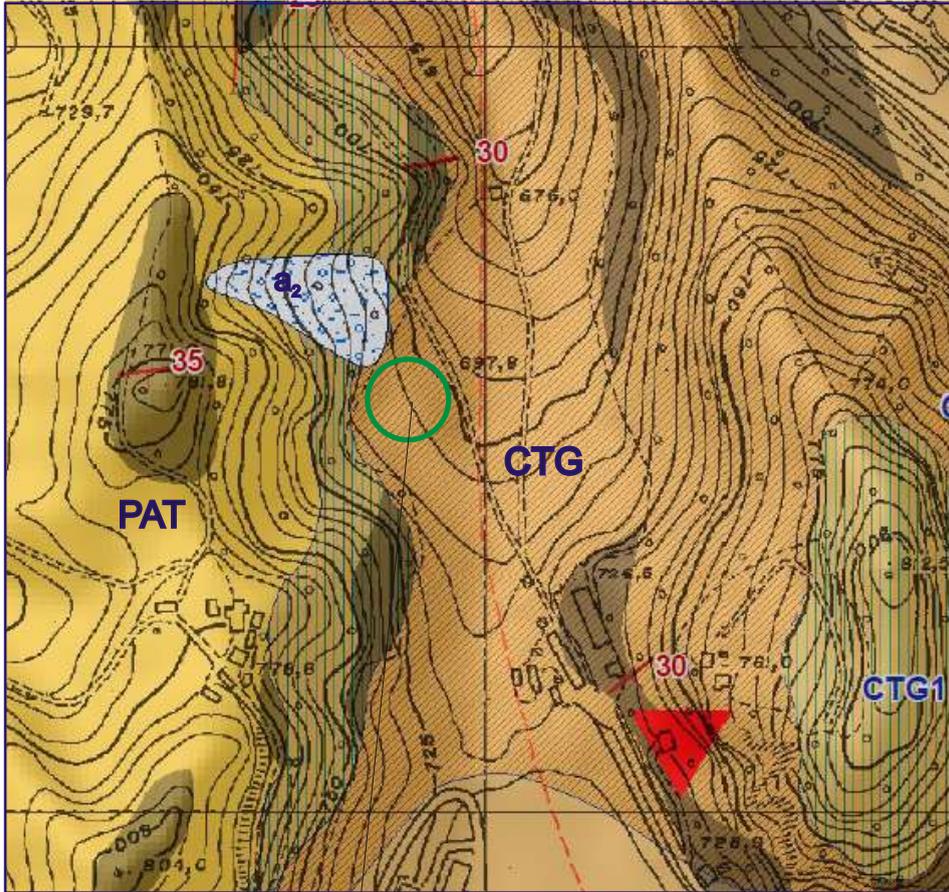
**TAVOLA
 1**

Estratto Carta Geologica dell'Appennino Emiliano Romagnolo
 Cartografia interattiva RER
 Sezione n. 218 131 Castelnovo ne' Monti

**CARTA GEOLOGICA
 E GEOMORFOLOGICA**

L'area in oggetto è situata su di un versante esposto a NE, della pendenza media locale di circa 10°, a quote comprese tra i 700 e i 705 metri circa sul livello del mare (vedi Tavole 1 e 3).

Ho esaminato attentamente la situazione attuale del corpo di frana quiescente posto immediatamente a NW del mappale 570 (a2 di Tav.1). Trattasi di un corpo detritico superficiale chiaramente formatosi a seguito di un collasso della parete rocciosa costituita dalle Formazioni di CTG1 e PAT: Ha una lunghezza di circa 120 m e una larghezza massima di 75 m; copre un dislivello di 45 m con pendenza media di 20°. L'ammasso detritico appare interamente boscato, quindi dotato di copertura vegetale continua. Il portamento delle piante indica che esso non ha subito movimenti o traslazioni di alcun tipo nel recente passato. Non ci sono al suo interno e al suo contorno porzioni sottoposte a erosione accelerata, zone di ristagno delle acque meteoriche o venute d'acqua sotterranea. Le buone condizioni di stabilità osservate in superficie, collegate alla pendenza del versante lasciano presagire che l'ammasso sia costituito in gran parte da pezzame roccioso di grosse dimensioni e frazione fine ridotta. Tutto lascia pensare che il movimento gravitativo sia avvenuto in epoca remota, molto probabilmente sotto condizioni climatiche periglaciali come quelle descritte nel paragrafo precedente. Si tratta in altre parole di uno dei tanti corpi generati da antiche frane, ora stabili sotto le condizioni climatiche attuali. A titolo precauzionale, ad ogni modo, sarà bene evitare di operare sbancamenti di notevole entità nei pressi del suo piede per non innescare eventuali riattivazioni locali dell'ammasso detritico in fase di quiescenza. Ad ogni modo esso, allo stato attuale, appare stabile e non mostra segni di degrado idrogeologico di alcun tipo.

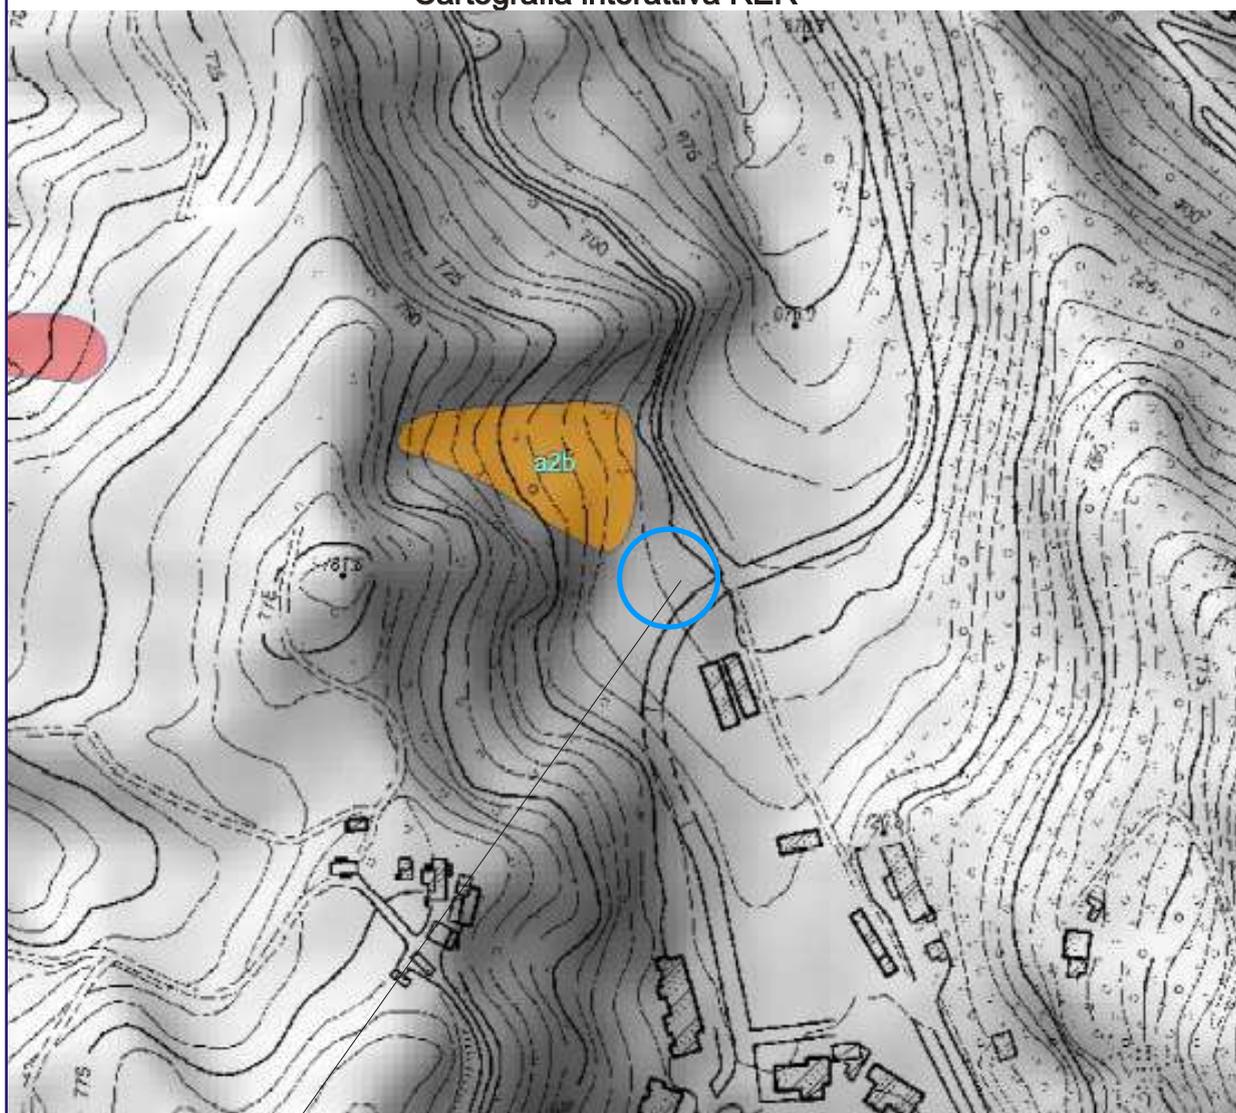
**TAVOLA
2**

Estratto Carta del Dissesto
Cartografia interattiva RER

CARTA DEL DISSESTO

L'analisi geologica e geomorfologica di superficie ha evidenziato un comparto stabile, in assenza di fenomeni di degrado idrogeologico in senso lato. Il sedime di progetto prospettato è quindi stabile e non soggetto a masse incombenti instabili. La frana quiescente campita nelle carte tematiche regionali è stabilizzata ed esterna al mappale in cui s'intende realizzare l'edificio residenziale.

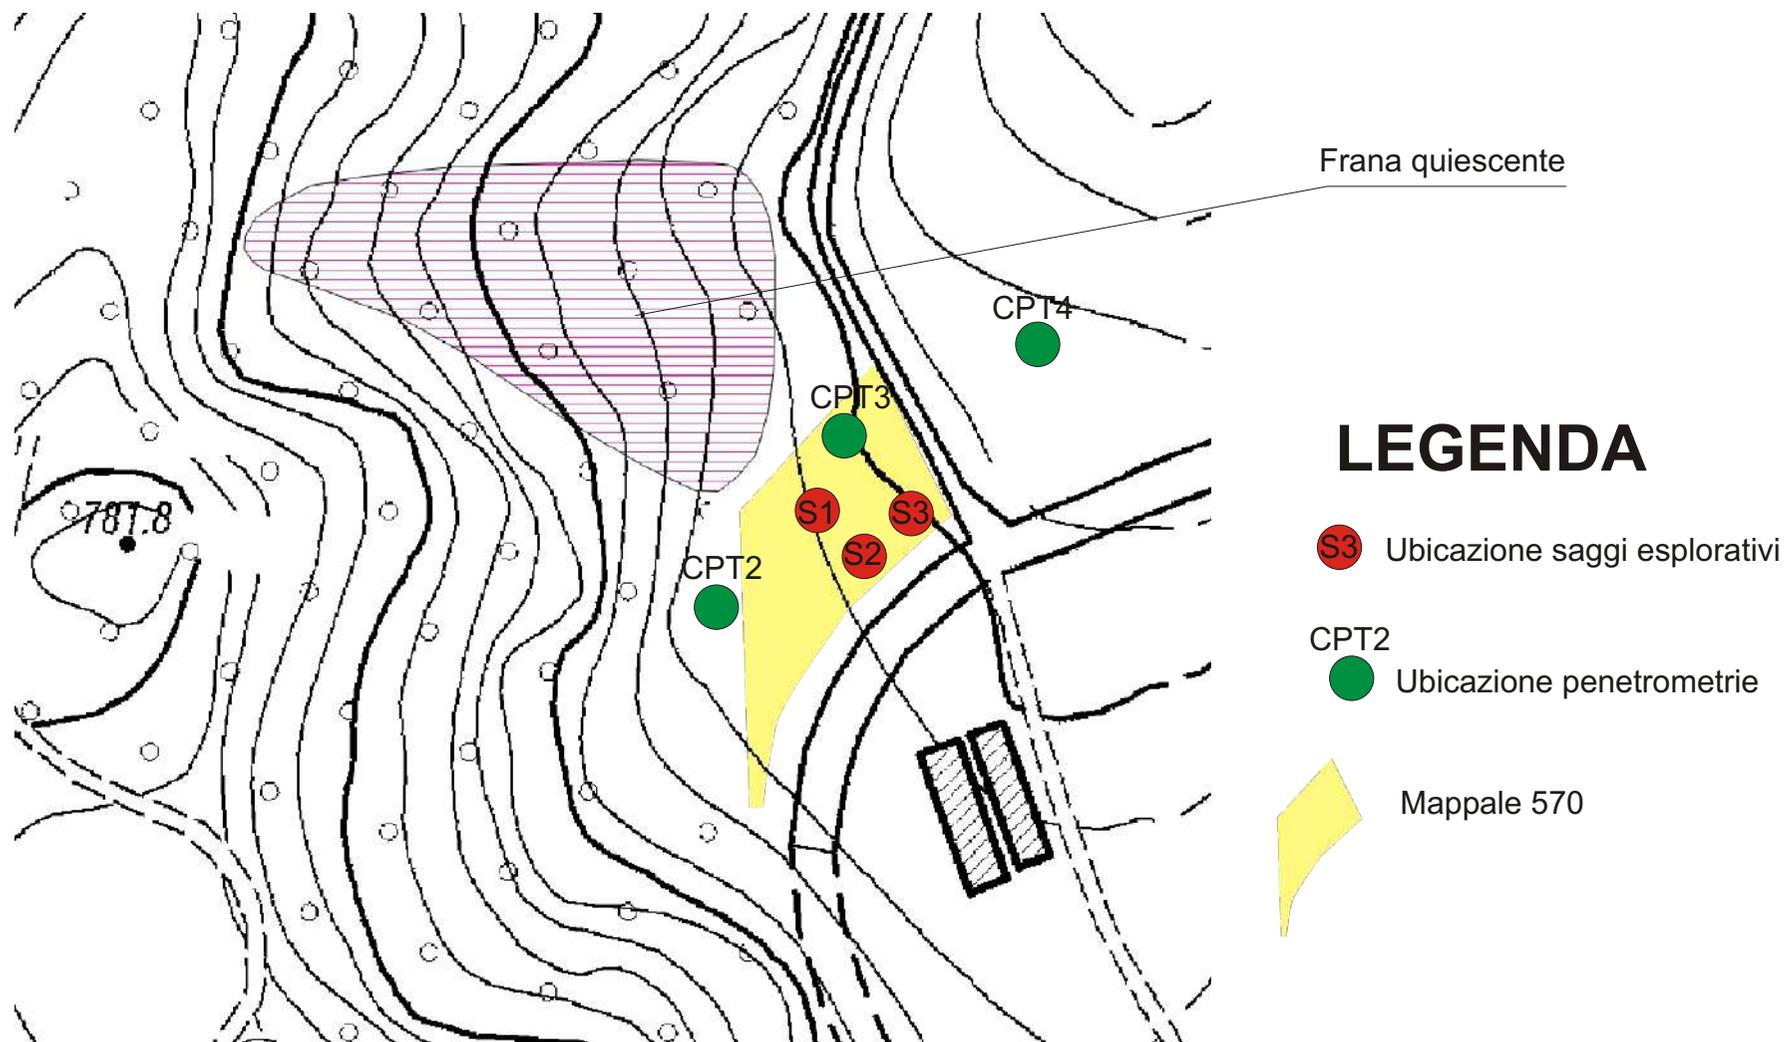
**TAVOLA
3**

Estratto carta georeferenziata delle coperture quaternarie dell'appennino emiliano romagnolo

**UBICAZIONE PROVE GEOGNOSTICHE
E
FRANA QUIESCENTE**

L'indagine geognostica è consistita nell'esecuzione di tre sondaggi diretti mediante escavatore meccanico. La loro posizione è cartografata in Tav. 3.

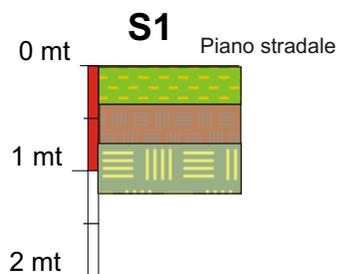
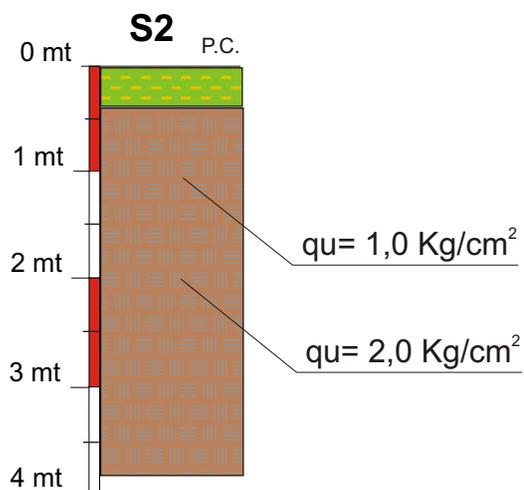
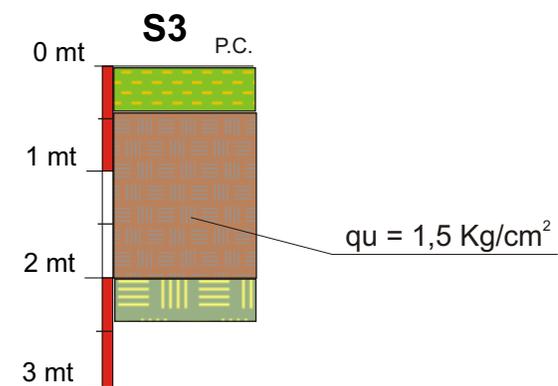
**TAVOLA
4**

Terreno agrario

Coltre d'alterazione della Formazione di Contignaco, costituita da materiale argilloso-limoso di colorito bruno.

Peliti cementate della Formazione di Contignaco

STRATIGRAFIE SAGGI ESPLORATIVI

Le stratigrafie emerse sono visibili in Tav. 4. Sone emersi tre distinti livelli stratigrafici:

Livello 1: terreno agrario, dello spessore medio di 40 cm. Inadatto ad ospitare opere fondali d'alcun tipo.

Livello 2: coltre d'alterazione della Formazione di Contignaco, costituita da argilla limosa di colore marrone chiaro, che passa al grigio dove meno alterata. Presenta resistenze alla compressione semplice misurate con penetrometro tascabile $q_u > 1,0 \text{ Kg/cm}^2$. A partire dal metro di profondità dal piano campagna. Il valore della rottura alla compressione semplice aumenta regolarmente con la profondità ed alla quota di - 2,0 metri dal piano campagna è sempre maggiore di $2,0 \text{ Kg/cm}^2$. Il suo spessore è minimo in S1 (30 cm) e massimo in S2 (>3,5 m).

Livello 3: substrato inalterato della Formazione di Contignaco, costituito da peliti cementate di colore grigio, fittamente stratificate. In S3 si è intercettata una bancata arenacea alla profondità di circa 1,8 m dal piano campagna. La profondità minima cui s'incontra il substrato è di 70 cm in corrispondenza del saggio S1, mentre quella massima non è stata appurata, poiché esso non è stato raggiunto dall'escavatore in S2.

Non è stata rilevata la falda idrica; i terreni sono apparsi asciutti in tutti gli scavi eseguiti.

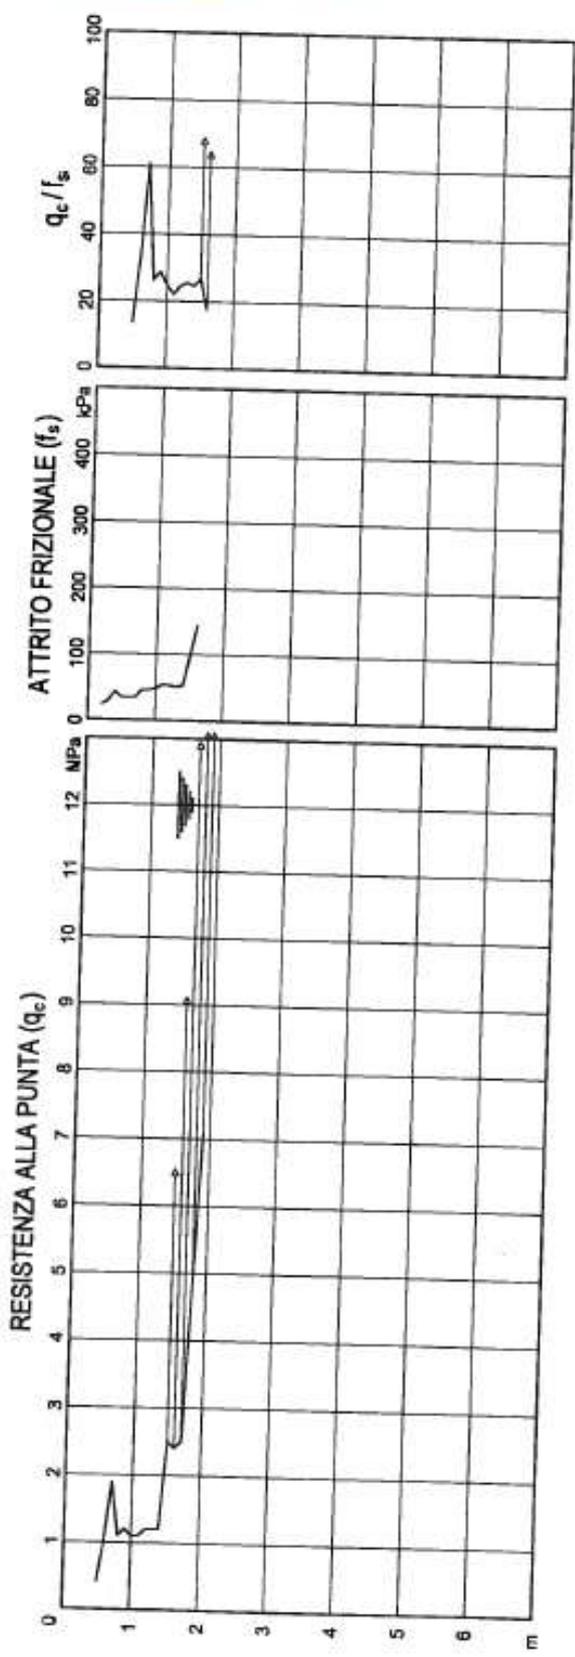
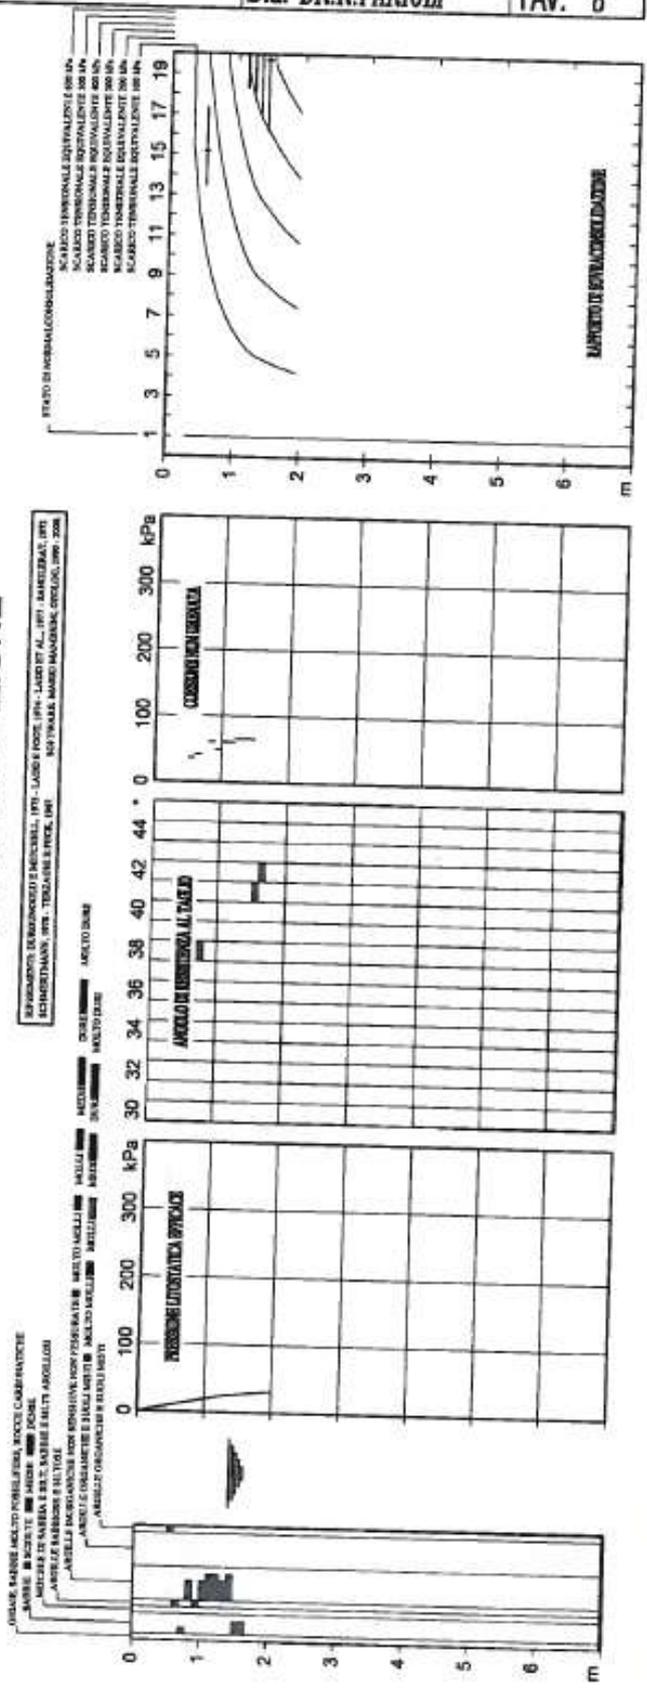
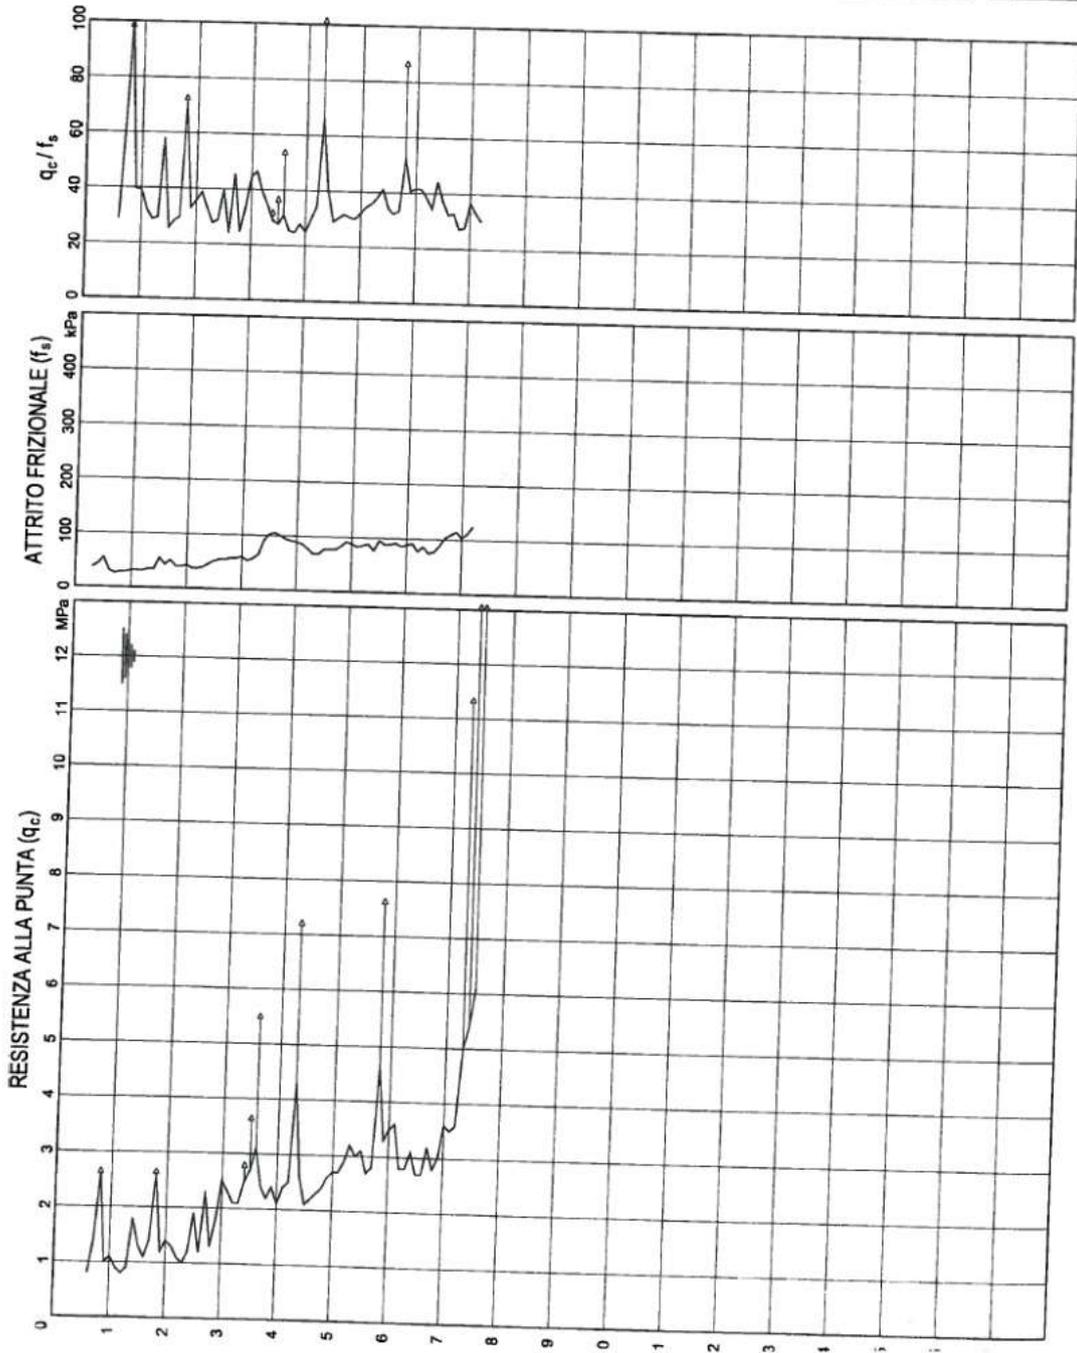
ALLEGATO 1

Prove penetrometriche statiche

(geol. Roberto Farioli - 2007)

INTERPRETAZIONE

penetrometriche eseguite nel 2007 dal collega geol. Roberto Farioli (prodotte in allegato alla presente relazione – cfr All. 1) e mettendoli in relazione alla presunta giacitura della Formazione di Contignaco (immergente verso SE con inclinazione maggiore di 30°), resta una differenza di profondità troppo elevata tra punti di prova limitrofi. In altre parole, nel punto di prova S2 il substrato ha subito un'alterazione molto superiore a quella che ha subito negli altri punti di prova. Le ragioni non ci sono note, ma potrebbe aver influito la presenza di una faglia che percorre in direzione N-S l'area, oppure la presenza di antiche linee di deflusso delle acque superficiali o sotterranee.
